Bengt Eklund  
Välösundsvägen 152  
681 52 KRISTINEHAMN

## Avloppsutredning, Välösundsvägen 152, Skäringsbol 1:6

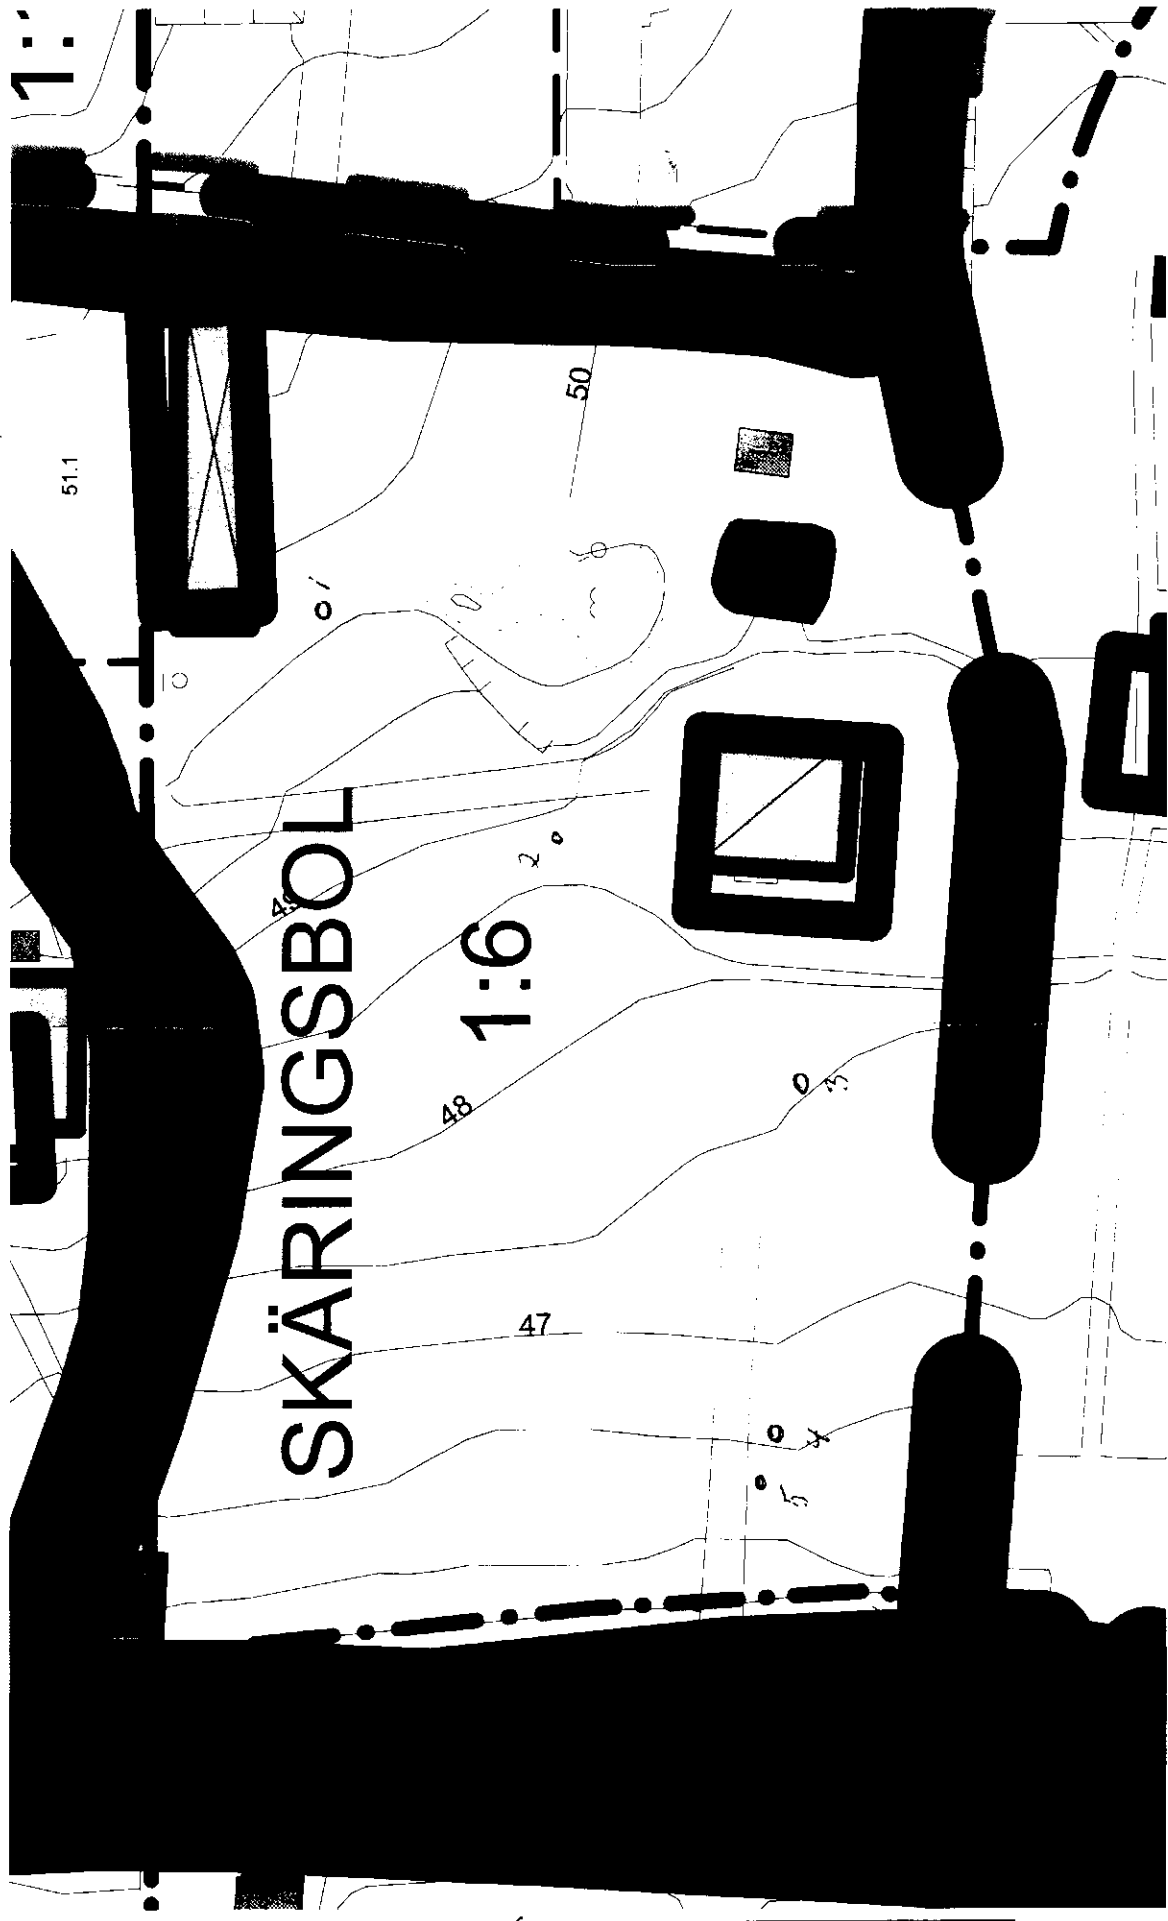
Miljö- och hälsoskyddsinspektör Kirsti Lindemark-Jansson och undertecknad var ute och tittade på tomten idag. De brunnar/anordningar vi hittade är markerade på bifogad karta. Såvitt vi kunde bedöma har avlopp från annexet (två lägenheter) på senare tid och utan anmälan anslutits till befintlig avloppsanläggning med anslutning i brunn 3. Vattennivån i sugstudsens (brunn 4) stod 70 cm under mark vilket tyder på att den slutna tanken är skapligt full. Detta är anmärkningsvärt eftersom Ni enligt uppgift från LBC haft slamsugbilen ute 2 gånger de senaste veckorna. Någon tvåkammerbrunn eller spår av någon infiltration kunde vi inte se. Funktionen av brunnen 5 är oklar. Den inspektör som godkände och slutbesiktade anläggningen 1982 har ingen minnesbild av hur anläggningen då såg ut.

För att komma vidare i ärendet vill vi nu att Ni på bifogad karta ritat in de avloppsledningar Ni känner till. Redovisa ledningar för WC-avlopp resp. BDT-avlopp där de är åtskilda och gärna i olika färger. Beskriv funktionen av brunn 5. Beskriv den troliga orsaken till att Ni behövt beställa slamsugning 2 gånger under den senaste tiden.
